# Sensibler Trendsetter

Wenn Keramik-Arbeitsplatten unter Spannung versagen, ist das häufig auf eine unzureichende Unterkonstruktion zurückzuführen. Erfahrungen aus der Gutachterpraxis.

## Technik Mineralwerkstoffe

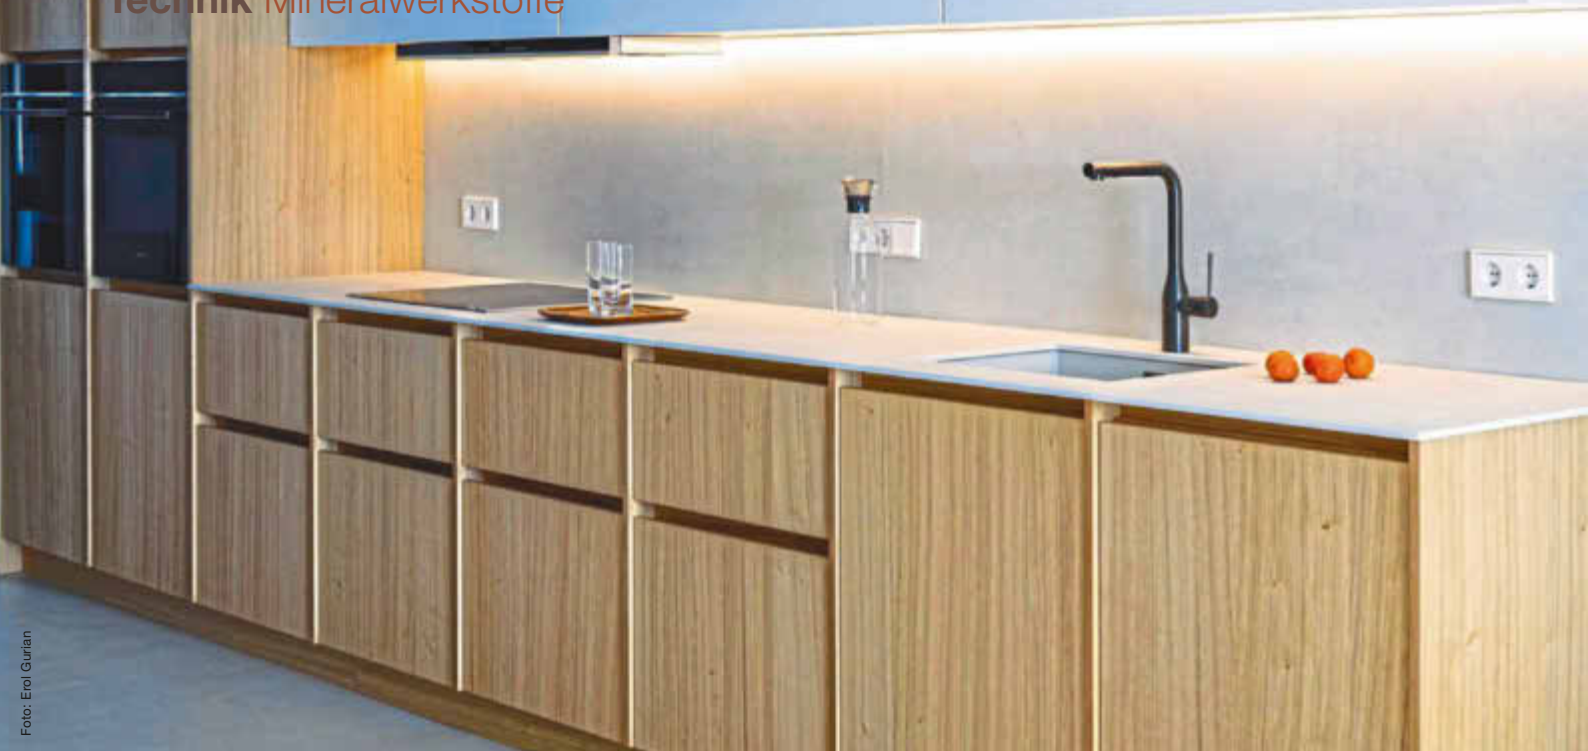
Hochwertige Arbeitsplatten aus dünner Keramik sind angesagt in der Premiumküche, hier vorbildlich realisiert von Tischlerei Winterhager in einem Penthouse auf Mallorca, vgl. dds 12/2025. Die empfindlichen Platten erfordern unbedingt eine spannungsfreie Auflage

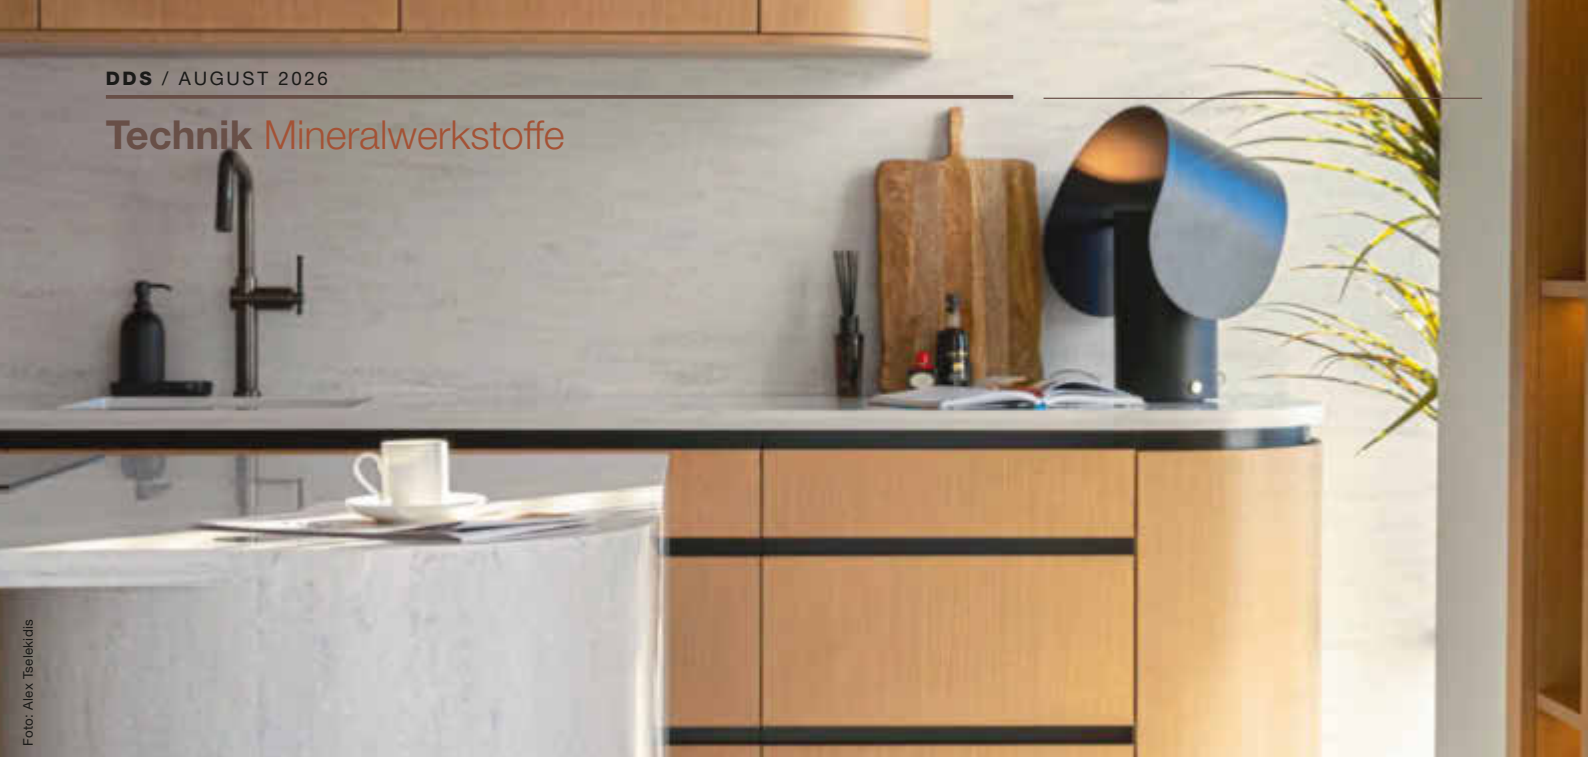
**Küche in Eiche und Himacs: Mineralwerkstoffe sind zwar elastischer als Keramik, doch ist ihre thermische Ausdehnung deutlich höher. Sie erfordern ebenfalls eine präzise Unterkonstruktion, um Schäden am Werkstück zu vermeiden**

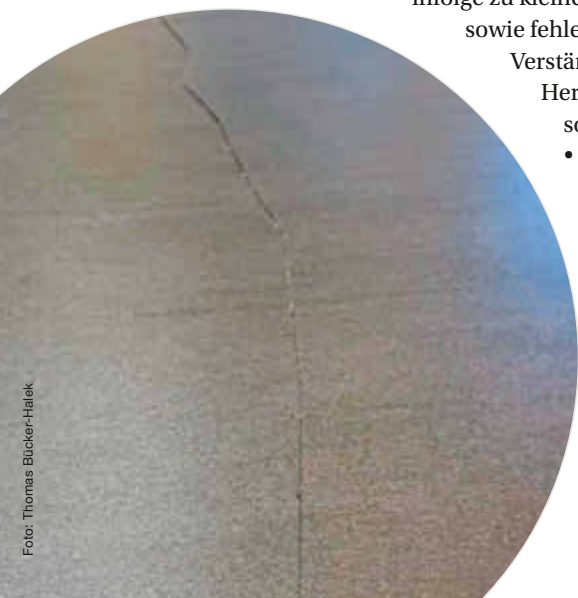
**Sprunghafte Spannungsrisse wie in dieser Keramikplatte sind für Mineralwerkstoffe untypisch**

Eine hochwertige, erst wenige Monate alte Küche weist einen durchgehenden, scharfkantigen Riss in der Keramik-Arbeitsplatte auf. Die erste Bewertung erfolgt häufig schematisch. Es ist von unsachgemäßer Nutzung oder äußerer Gewalteinwirkung die Rede – etwa durch herabfallende Gegenstände oder falschen Gebrauch der Arbeitsplatte. Die Schadensanalyse in der gutachterlichen Praxis ergibt jedoch regelmäßig ein anderes Bild: Ein geradliniger, durchgehender Riss, der häufig an Ausschnitten für Kochfeld oder

Spüle ansetzt, ist nur selten auf einen klassischen Schlagschaden zurückzuführen. Vielmehr handelt es sich in vielen Fällen um ein Indiz für Spannungen im Material infolge unzureichender Lagerung oder fehlerhafter Unterkonstruktion. Spröde Werkstoffe wie Keramik reagieren empfindlich auf Zug- und Biegespannung. Bereits geringe Zusatzbelastungen wie etwa thermische Einflüsse oder Erschütterungen können dann zum Versagen führen.
